PLANUNGSHILFE

TIROLER NIEDRIGENERGIEHAUS – PASSIVHAUS

Wärmebrückenvermeidung

WÄRMEBRÜCKENVERMEIDUNG: Zusatzförderung Tiroler NiedrigEnergieHaus - PassivHaus

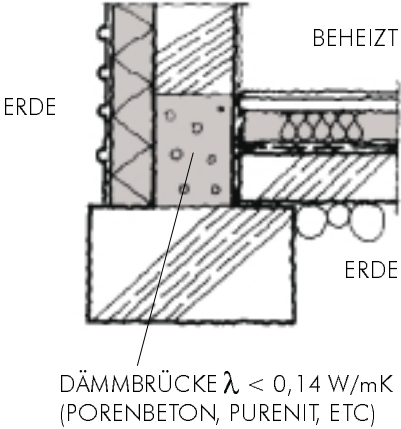
GUTE AUSFÜHRUNG	MITTELMÄSSIGE AUSFÜHRUNG (SANIERUNGSMÖGLICHKEIT BEI SCHLECHTER AUSFÜHRUNG)	SCHLECHTE AUSFÜHRUNG
<p>KELLER FUNDAMENT AUSSENECK ERDANLIEGEND</p>

<p>DÄMMBRÜCKE $\lambda < 0,14 \text{ W/mK}$ (PORENBETON, PURENIT, ETC)</p>	<p>KEINE MITTELMÄSSIGE AUSFÜHRUNG BZW. KEINE SANIERUNG EINER SCHLECHTEN AUSFÜHRUNG MÖGLICH</p>

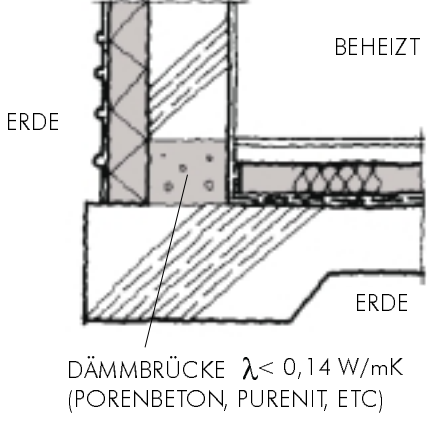
<p>KELLER BODENPLATTE AUSSENECK ERDANLIEGEND</p>

<p>DÄMMBRÜCKE $\lambda < 0,14 \text{ W/mK}$ (PORENBETON, PURENIT, ETC)</p>	<p>KEINE MITTELMÄSSIGE AUSFÜHRUNG BZW. KEINE SANIERUNG EINER SCHLECHTEN AUSFÜHRUNG MÖGLICH</p>

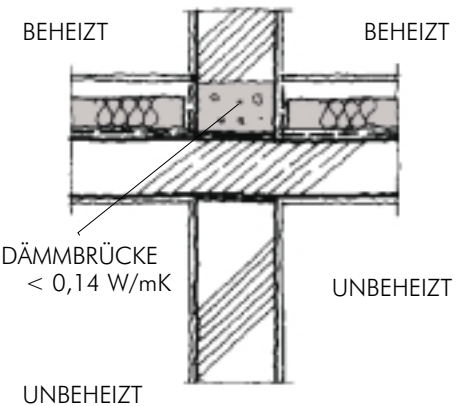
GUTE AUSFÜHRUNG	MITTELMÄSSIGE AUSFÜHRUNG (SANIERUNGSVARIANTE BEI SCHLECHTER AUSFÜHRUNG)	SCHLECHTE AUSFÜHRUNG
EG-KG DECKE INNENWAND DÄMMUNG OBEN

<p>BEHEIZT</p> <p>BEHEIZT</p> <p>UNBEHEIZT</p> <p>UNBEHEIZT</p> <p>DÄMMBRÜCKE <math>< 0,14 \text{ W/mK}</math></p>

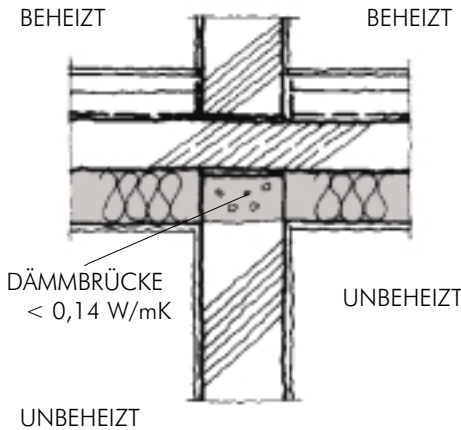
<p>BEHEIZT</p> <p>BEHEIZT</p> <p>UNBEHEIZT</p> <p>UNBEHEIZT</p>
EG-KG DECKE INNENWAND DÄMMUNG UNTEN

<p>BEHEIZT</p> <p>BEHEIZT</p> <p>UNBEHEIZT</p> <p>UNBEHEIZT</p> <p>DÄMMBRÜCKE <math>< 0,14 \text{ W/mK}</math></p>

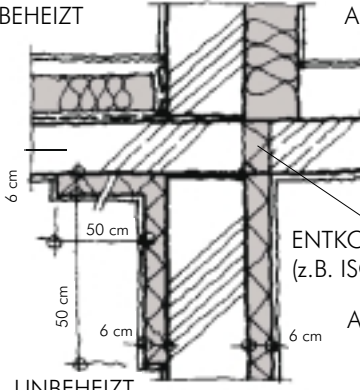
GUTE AUSFÜHRUNG	MITTELMÄSSIGE AUSFÜHRUNG (SANIERUNGSVARIANTE BEI SCHLECHTER AUSFÜHRUNG)	SCHLECHTE AUSFÜHRUNG
<p>EG-KG DECKE TERRASSE/BALKON EG - beheizt KG - unbeheizt DÄMMUNG OBEN</p>

<p>DÄMMBRÜCKE < 0,14 W/mK</p> <p>UNBEHEIZT AUSSEN</p>	<p>BEHEIZT AUSSEN</p>

<p>6 cm</p> <p>50 cm</p> <p>50 cm</p> <p>6 cm</p> <p>6 cm</p> <p>ENTKOPPELUNG (z.B. ISOKORB)</p> <p>AUSSEN</p> <p>UNBEHEIZT</p>	<p>FÖRDERAUSSCHLUSS: SANIERUNG DURCH ALLSEITIGE DÄMMUNG DES BALKONES/ TERRASSE (mind. 50 cm lang/6 cm dick)</p> <p>ACHTUNG KONDENSAT! NICHT NORMGEMÄSS</p>

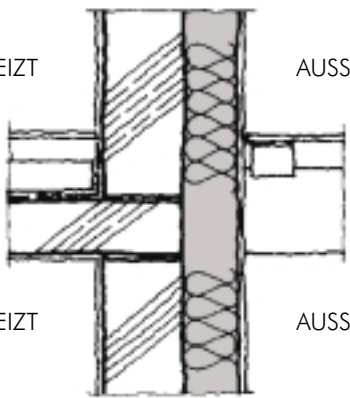
<p>AUSSEN</p> <p>UNBEHEIZT AUSSEN</p>
<p>BALKON EG und OG beheizt</p>

<p>THERMISCH GETRENNTER BALKON</p> <p>BEHEIZT AUSSEN</p>

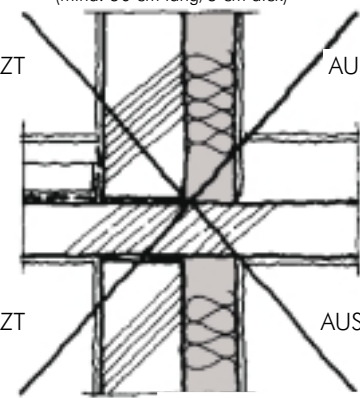
<p>BEHEIZT AUSSEN</p> <p>ENTKOPPELUNG (z.B. ISOKORB)</p> <p>AUSSEN</p>	<p>FÖRDERAUSSCHLUSS: SANIERUNG DURCH ALLSEITIGE DÄMMUNG DES BALKONES/ TERRASSE (mind. 50 cm lang/6 cm dick)</p>

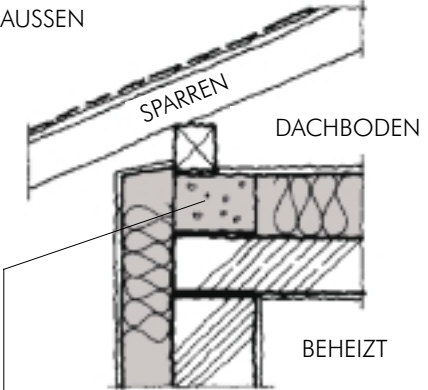
GUTE AUSFÜHRUNG	MITTELMÄSSIGE AUSFÜHRUNG (SANIERUNGSVARIANTE BEI SCHLECHTER AUSFÜHRUNG)	SCHLECHTE AUSFÜHRUNG
OG-DG DECKE ZU DACHBODEN

<p>DACHBODEN</p> <p>BEHEIZT</p> <p>KEIN DURCHLAUFENDES AUFLAGER, PUNKTFÖRMIGE LAGERUNG, $< 0,05 \text{ W/mK}$</p>	<p>AUSSEN</p>

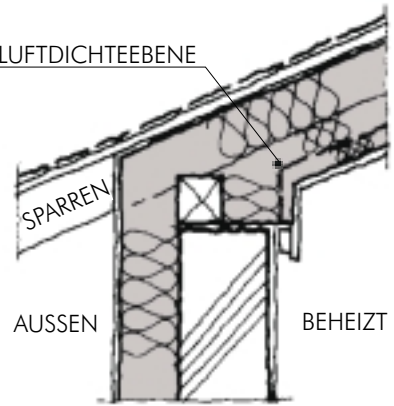
<p>DACHBODEN</p> <p>AUSSEN</p> <p>BEHEIZT</p>
OG - DACHSCHRÄGE

<p>LUFTDICHTEEBENE</p>

<p>SPARREN</p> <p>AUSSEN</p> <p>BEHEIZT</p>	<p>SANIERUNGSVARIANTE ENTSPRICHT GUTER AUSFÜHRUNG</p>	<p>PROBLEM LUFTDICHTE</p>

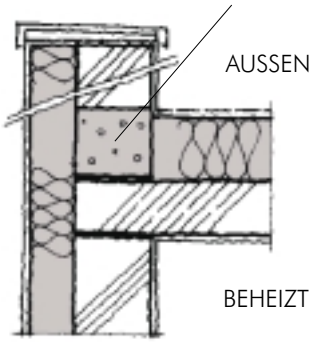
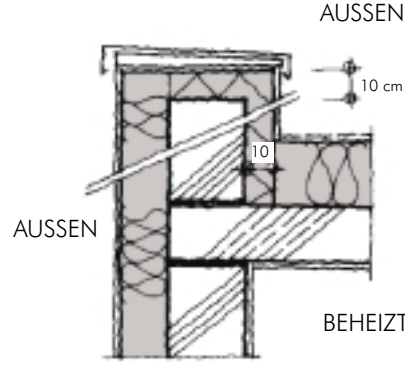
GUTE AUSFÜHRUNG	MITTELMÄSSIGE AUSFÜHRUNG (SANIERUNGSVARIANTE BEI SCHLECHTER AUSFÜHRUNG)	SCHLECHTE AUSFÜHRUNG
<p>OGD FLACHDACH</p>

<p>DÄMMBRÜCKE < 0,14 W/mK</p>

<p>FÖRDERAUSSCHLUSS: SANIERUNG DURCH ALLSEITIGE DÄMMUNG DER ATTIKA MIT 10 cm)</p>

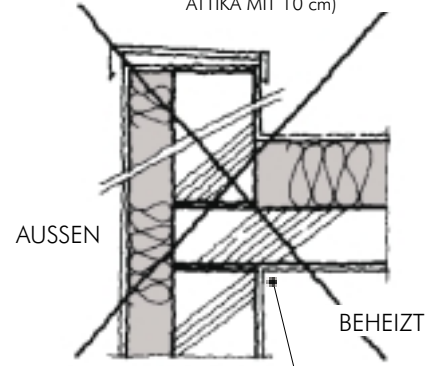
<p>ACHTUNG KONDENSAT! NICHT NORMGEMÄSS</p>
<p>FENSTER</p>

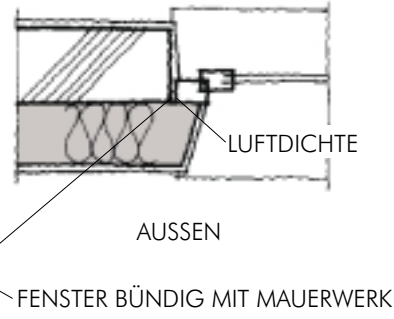
<p>AUSSEN</p> <p>FENSTER BÜNDIG MIT MAUERWERK</p>	<p>INNEN</p>

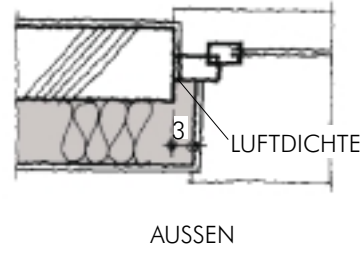
<p>AUSSEN</p>	<p>FÖRDERAUSSCHLUSS: SANIERUNG DURCH DÄMMUNG DER FENSTERLAIBUNG MIT MIND. 3 cm)</p>
